CO THẮT BAO XƠ' TÚI THẨM MỸ

CAPSULAR CONTRACTURE /BREAST AUGMENTATION

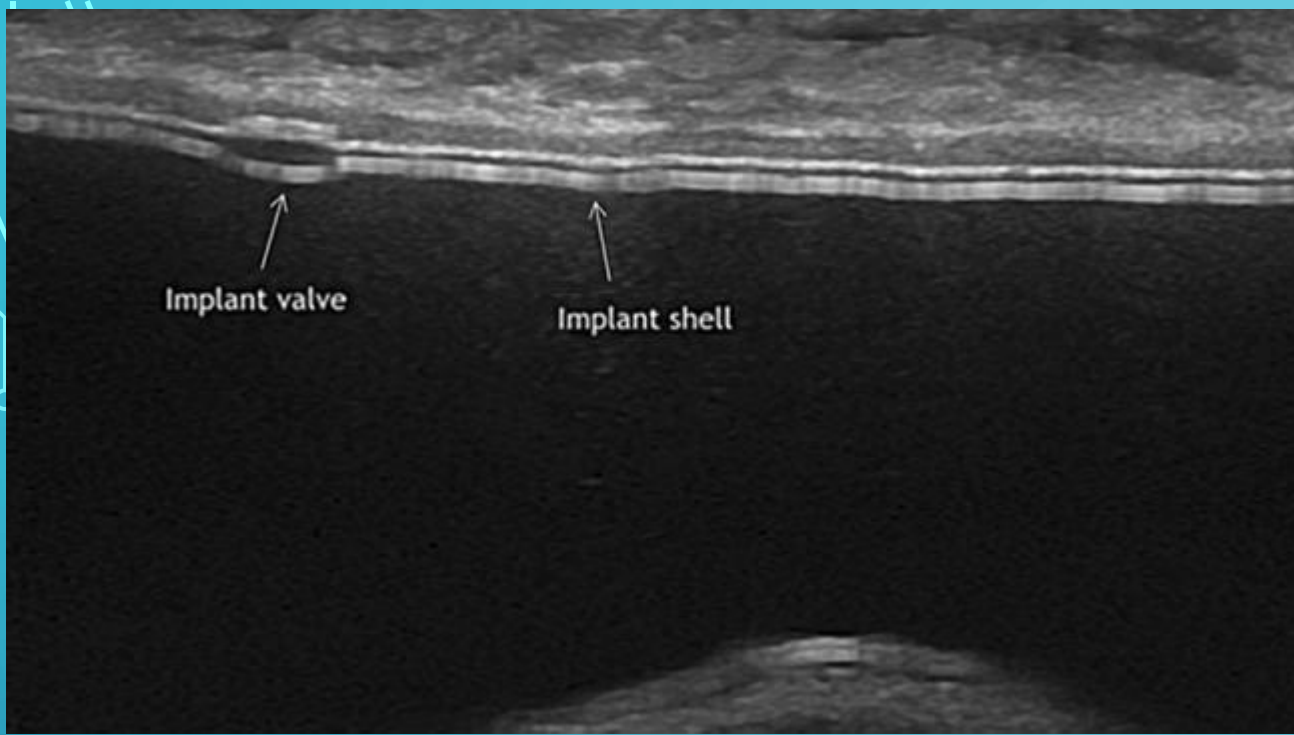
- Sonographic findings of a normal implant shell showing the typical two-layer appearance and an implant valve

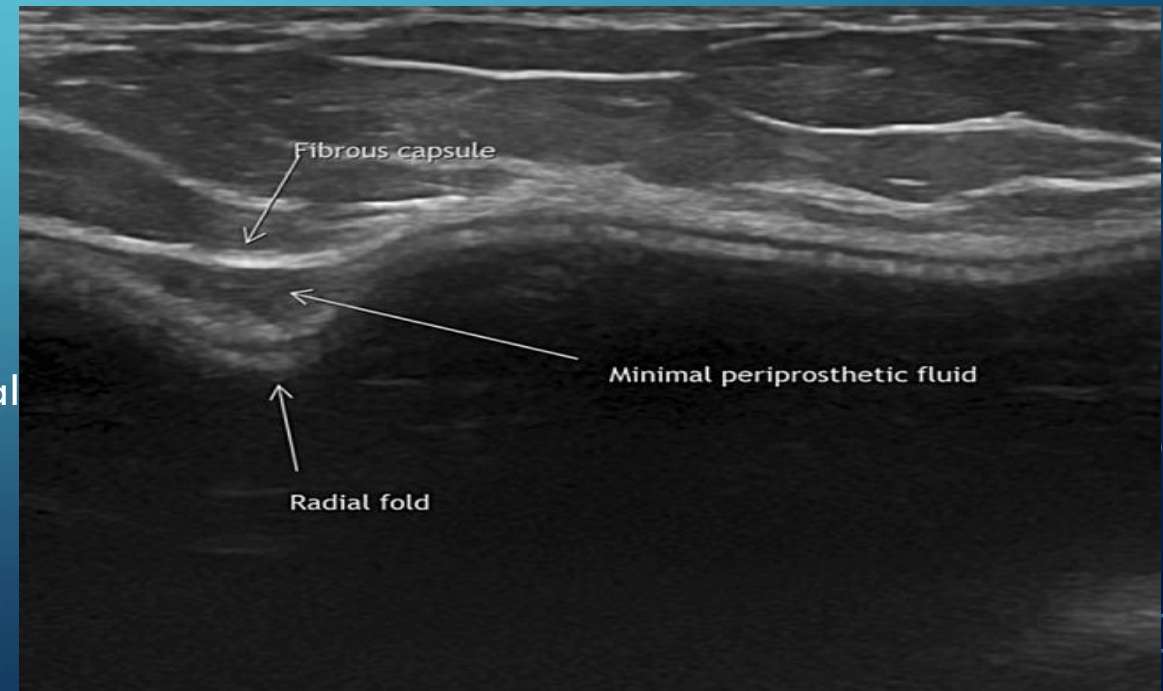
Sonographic findings of a normal implant showing a radial fold, minimal periprosthetic fluid and the fibrous capsule
